IWONA MARKUSZEWSKA

WPŁYW EKSPLOATACJI KRUSZYWA NATURALNEGO NA ZMIANY KRAJOBRAZU DOLINY WARTY W OKOLICACH POZNANIA

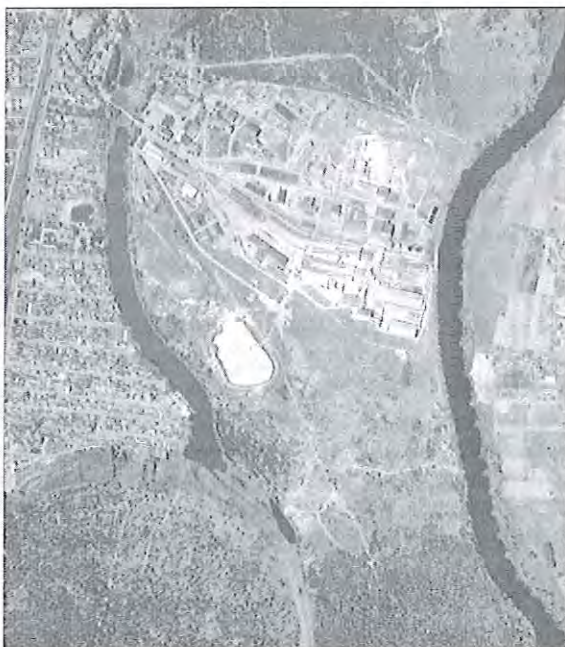
Ryc. 2. Teren złoza Luboń przed rozpoczęciem eksploatacji (1996). *Źródło: CODGiK.*
Fig. 2. The area of Luboń deposit before the beginning of the excavation (1996). *Source: CODGiK.*

Eksploatacja prowadzona jest od lat 90. XX wieku, teren przekształcony na skutek działalności górniczej zajmuje powierzchnię ok. 26 ha, zaś rocznie eksploatuje się ok. 20 000 m³ kruszywa (Kasprzak, 2002). Zmiany morfologiczne, jak i hydrologiczne z uwagi na skalę i czas prowadzonej działalności, są nieznaczne, a zasięg ich oddziaływania ma charakter lokalny (ryc. 2, ryc. 3).

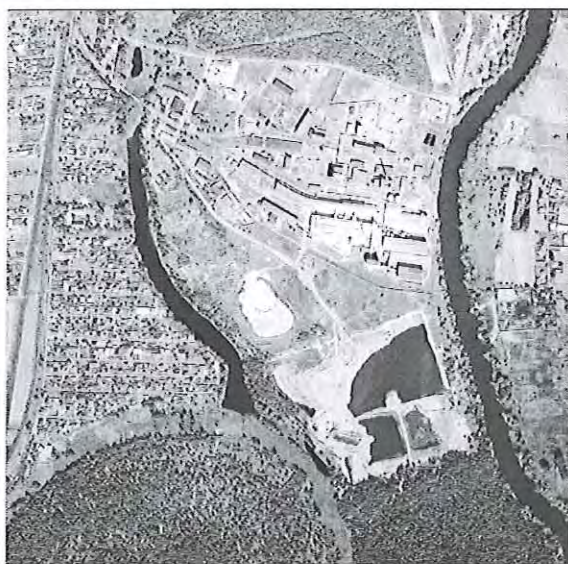
Ryc. 3. Teren złoza Luboń podczas eksploatacji (2004). *Źródło: CODGiK.*
Fig. 3. The area of Luboń deposit during of the excavation (2004). *Source: CODGiK.*
